Formation et évolution d'un paysage de terrasses, depuis le Moyen Âge à l'actuel, dans la montagne brûlée de Rodès (Pyrénées-Orientales)

Aymat CATAFAU

Michel MARTZLUFF

Olivier PASSARRIUS

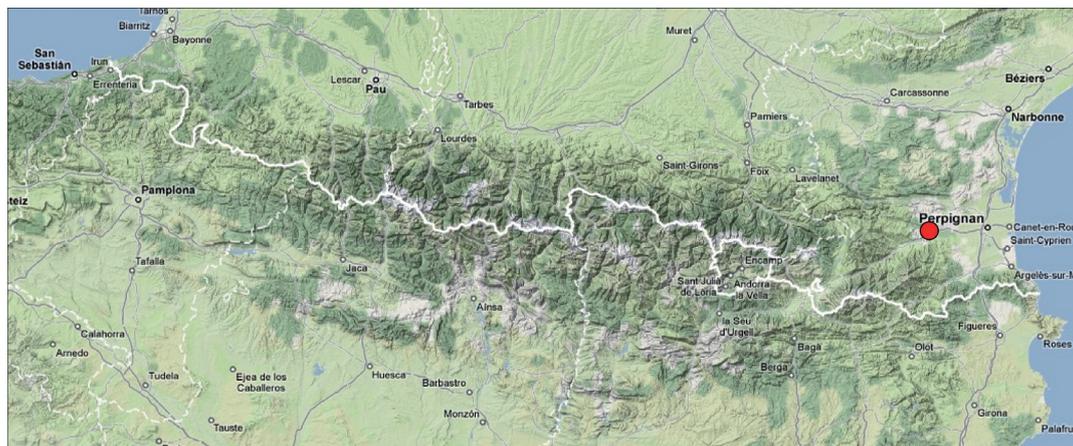
FIG. 1. – *La montagne brûlée de Rodès (Pyrénées-Orientales) : sur les premiers contreforts du Conflent, rive gauche de la Têt, altitude moyenne 300-400 mètres (© A. Catafau).*

En août 2005, un incendie de 1 900 hectares dans la moyenne montagne pyrénéenne, au-dessus du village de Rodès, dans la vallée de la Têt (fig. 1), a révélé un paysage ancien, riche en vestiges de l'occupation humaine et jusque-là masqué par un épais maquis. Le secteur offrait l'intérêt de la présence de deux villages médiévaux abandonnés et d'une complémentarité entre un plateau humide granitique, propice à l'élevage, et des versants pentus dominant la vallée du Conflent, aménagés en terrasses de cultures.

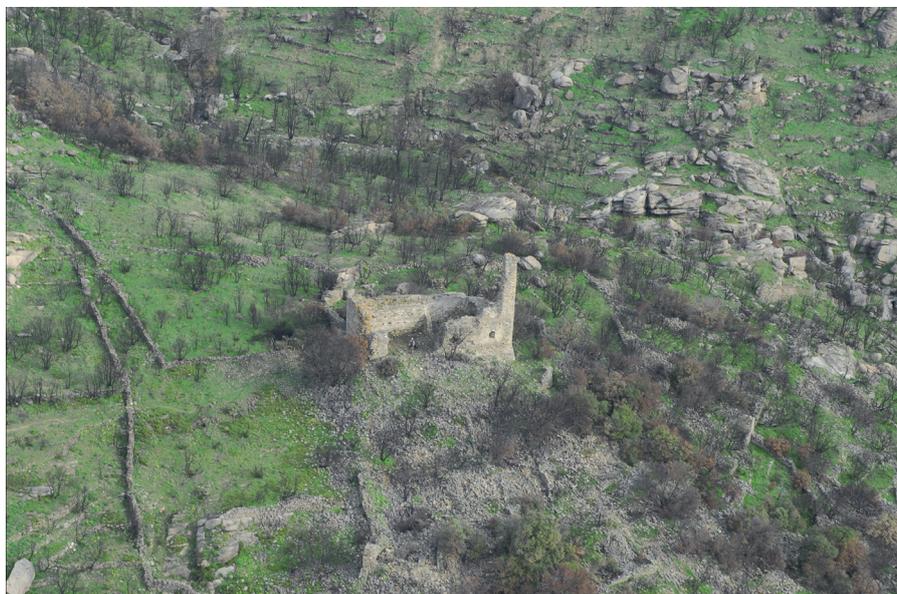
FIG. 2. – L'église du village médiéval disparu de Ropidera dominant les vestiges des maisons effondrées (© O. Passarrius).

Au cœur de la zone brûlée s'élevait un village habité entre le x^e et le xv^e siècle, Ropidera (fig. 2). L'existence de ce village, son occupation puis son abandon peuvent être mis en relation avec les traces de culture et les aménagements observés dans ses alentours.

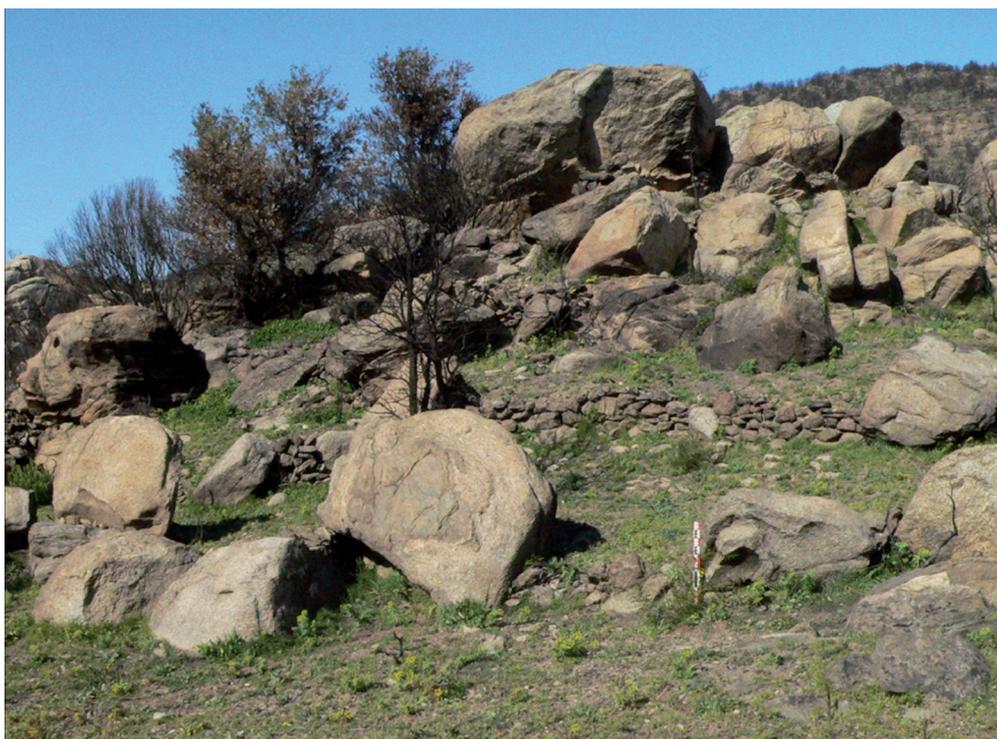
FIG. 3. – Au-dessus du village de Ropidera : les gros blocs d'armature des premières terrasses de culture médiévales, et les murettes plus récentes en petits moellons du xix^e siècle (© A. Catafau).

Des vestiges de murettes montrent l'armature des terrasses les plus anciennes. Elles sont constituées de très gros blocs, de dimension métrique, résultant du premier aménagement de cultures en terrasses, avec le débitage des dalles granitiques qui devaient encombrer le sol et leur utilisation pour armer la structure de base des terrasses de culture (fig. 3). Il faut savoir en effet qu'en l'absence de formations alluviales quaternaires anciennes et de grands éboulis cryoclastiques du dernier glaciaire – relativisant par ailleurs l'instabilité cyclique de ces versants² –, la météorisation de ces zones chaotiques n'a pas produit, contrairement à d'autres substrats régionaux schisteux ou calcaires, une grande quantité de petites pierres disponibles à l'épierrement après les travaux aratoires, mais au contraire des boules fractionnées par l'érosion et dont les plus petites sont d'ordre métriques, plus rarement de taille inférieure. La typologie des murs anciens mêle donc des alignements discontinus de pierres dressées, à un colmatage des interstices par des pierres plus petites. On distingue ces blocs sur les hauts du village : là, les cultures ayant été abandonnées, ils restent dressés sans plus retenir de terre. Un indice de la hauteur de ces terrasses est livré par les traces de labours sur des plaques de schiste griffées par le soc de l'araire, qui devaient donc être recouvertes de quelques dizaines de centimètres de terre, au moins 20 à 30 centimètres et sans doute plus à l'origine (fig. 4).

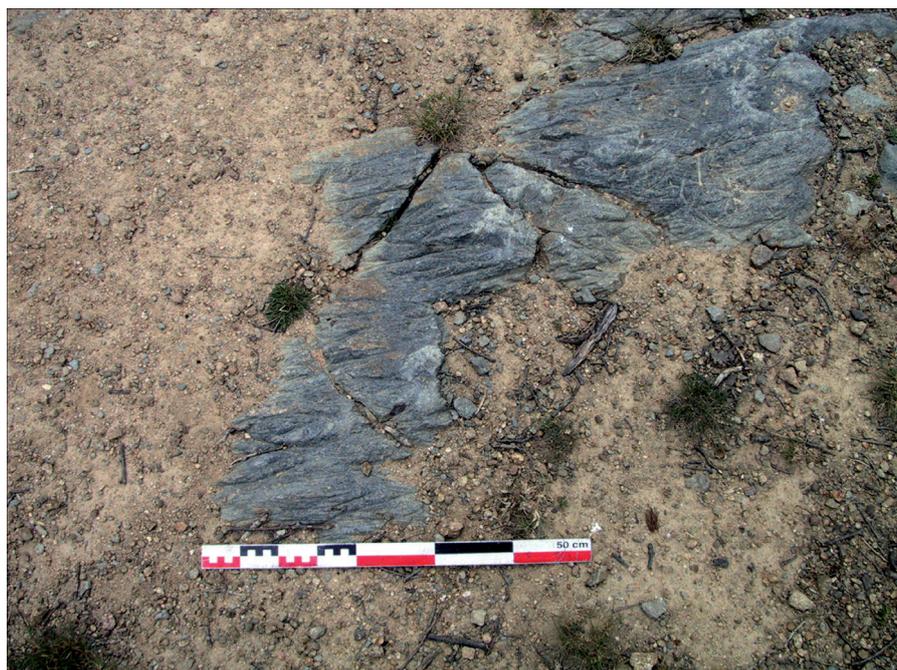
FIG. 4. – Au-dessus du village de Ropidera : traces de socs d'araire sur des schistes affleurants, jadis recouverts de terre arable (© A. Catafau).

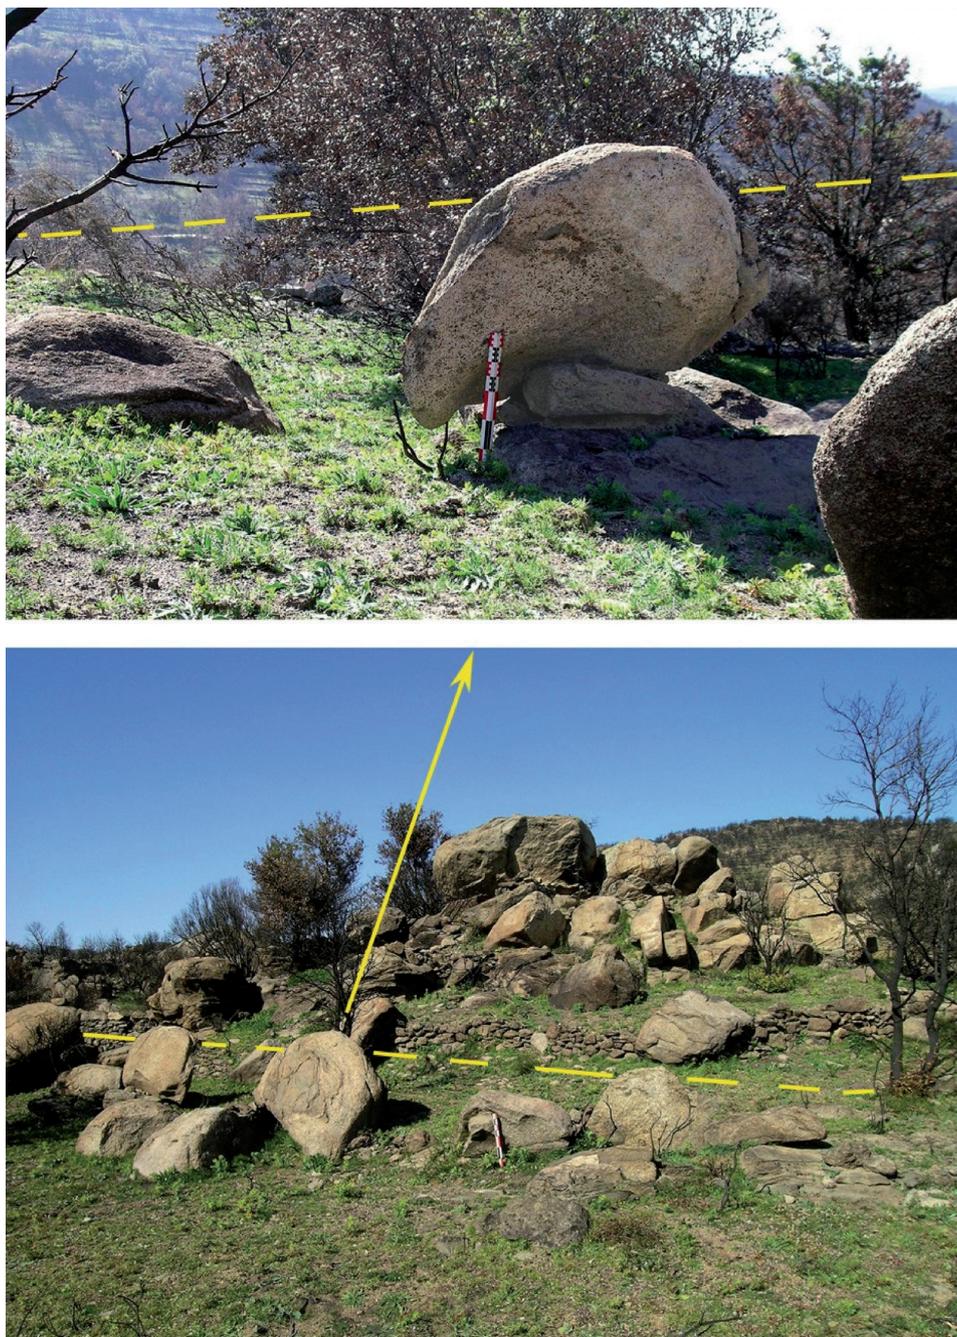
FIG. 5. – Au-dessus du village de Ropidera. Photo du haut : armatures de gros blocs des premières terrasses (époque médiévale, x^e - xI^e siècles) et niveau des terres enlevées par l'érosion après le x^e siècle. Au second plan, photo du bas : murettes des terrasses récentes en petit appareil (xI^e - xx^e siècles) (© M. Martzluff).

constitués de moellons débités au marteau, de taille moyenne de 20 à 30 centimètres, qui retiennent des terrasses de culture beaucoup moins épaisses et moins larges. Elles s'intercalent entre l'emplacement d'anciennes murettes, en retenant un peu de la terre qui n'avait pas été enlevée par l'érosion depuis leur abandon. Ces petites murettes sont encore en place par endroits ; étant donné leur matériau de construction léger, leur bon état de conservation indique qu'elles n'ont été abandonnées que depuis peu, peut-être il y a un siècle, voire moins (fig. 5).

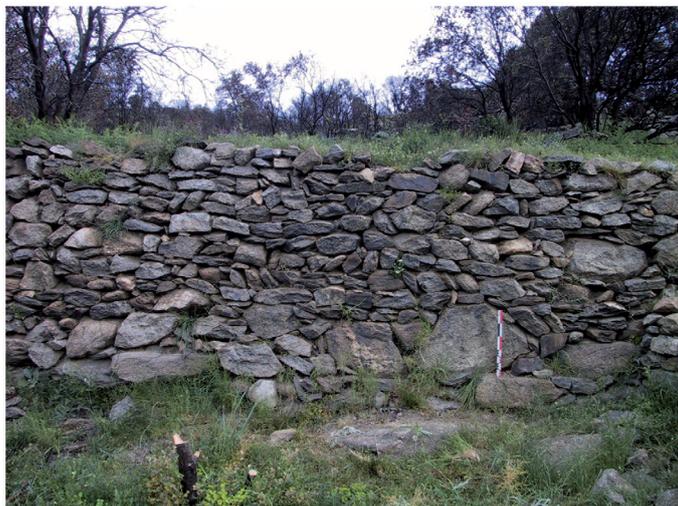
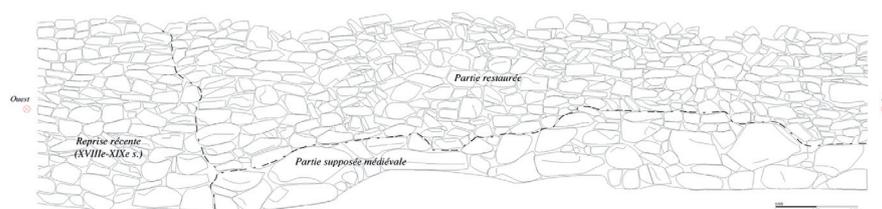
FIG. 6. – Au-dessus de la maison 4 de Ropidera : mur de soutènement dont la base ancienne est surmontée d'une partie restaurée. Le mur, à un emplacement identique depuis le Moyen Âge, soutient un sol riche en céramiques des XIII^e-XV^e siècles (© O. Passarrius).

Nous pourrions donc considérer ces terrasses de cultures situées auprès de ces maisons du Sud-Ouest du village comme de véritables fossiles des cultures médiévales. Cependant, on remarque que leur mode de construction révèle deux méthodes et deux temps de construction. Sur la partie basse du mur de soutènement jouxtant la maison 4 qui s'élève encore à une hauteur de 1,50 à 1,80 mètre environ, la structure de la construction est celle d'une murette primitive, faite de gros blocs plantés de chant (entre 0,50 et 1 mètre dans leur plus grande dimension) pouvant se rapporter au premier aménagement de la montagne. Mais, sur les deux tiers supérieurs du mur, les moellons sont de petite taille, décimétriques. Cette partie est plus récente que la base et résulte d'une construction ou reconstruction postérieure (fig. 6). Comme nous avons vu que les sols d'époque médiévale ont été ici au moins en partie conservés, on ne peut envisager un abandon prolongé de ces terrasses de culture après la désertion du village, au xv^e siècle. La reconstruction de ces murs de soutènement a donc dû être permanente, depuis le début de l'époque moderne jusqu'à une époque très proche de l'actualité.

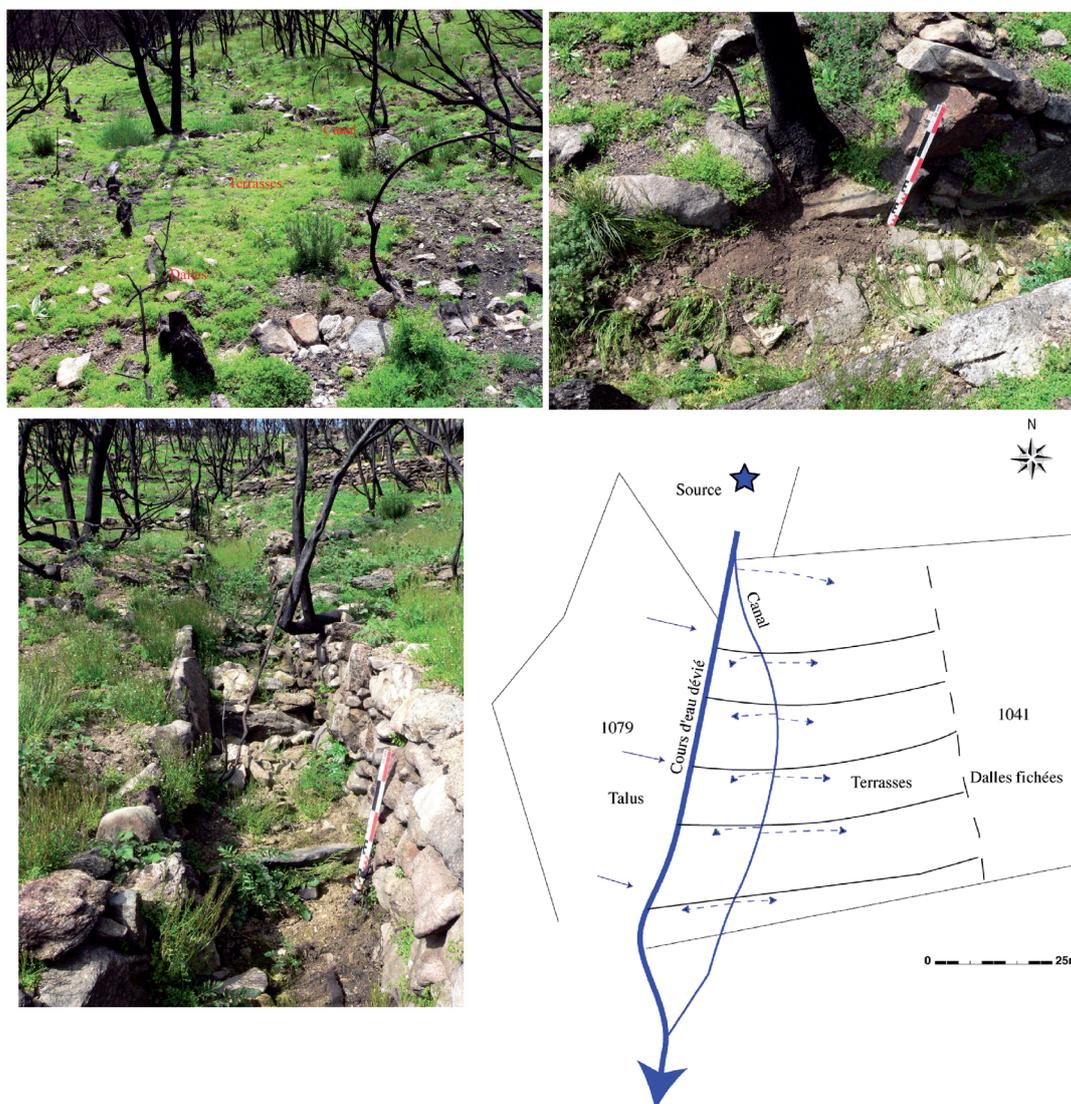
FIG. 7. – Secteur Ca del Mach, commune de Rodès, Ropidera, vestiges d'aménagements de sources, canaux récents ensablés avec céramiques du XIX^e siècle. Mais la présence de tessons médiévaux peut indiquer des aménagements de même type très antérieurs. En haut : vue de la parcelle 1041 traversée par le canal : à l'est, la parcelle est délimitée par des dalles de schiste fichées verticalement (© O. Passarrius).

Ces aménagements, encore visibles malgré une tendance au comblement par les alluvions qui continuent à y être déposées par les eaux courantes en période de pluie, sont réalisés en petits blocs et petites dalles dressées, qui donnent une image de relative fragilité (fig. 7). Les terrasses irriguées sont peu élevées, de quelques dizaines de centimètres, car la pente est faible sur ce « pla » et elles sont constituées de pierres équarries au marteau d'une taille de 20 à 30 centimètres. Certaines des terrasses sont divisées en leur milieu par des

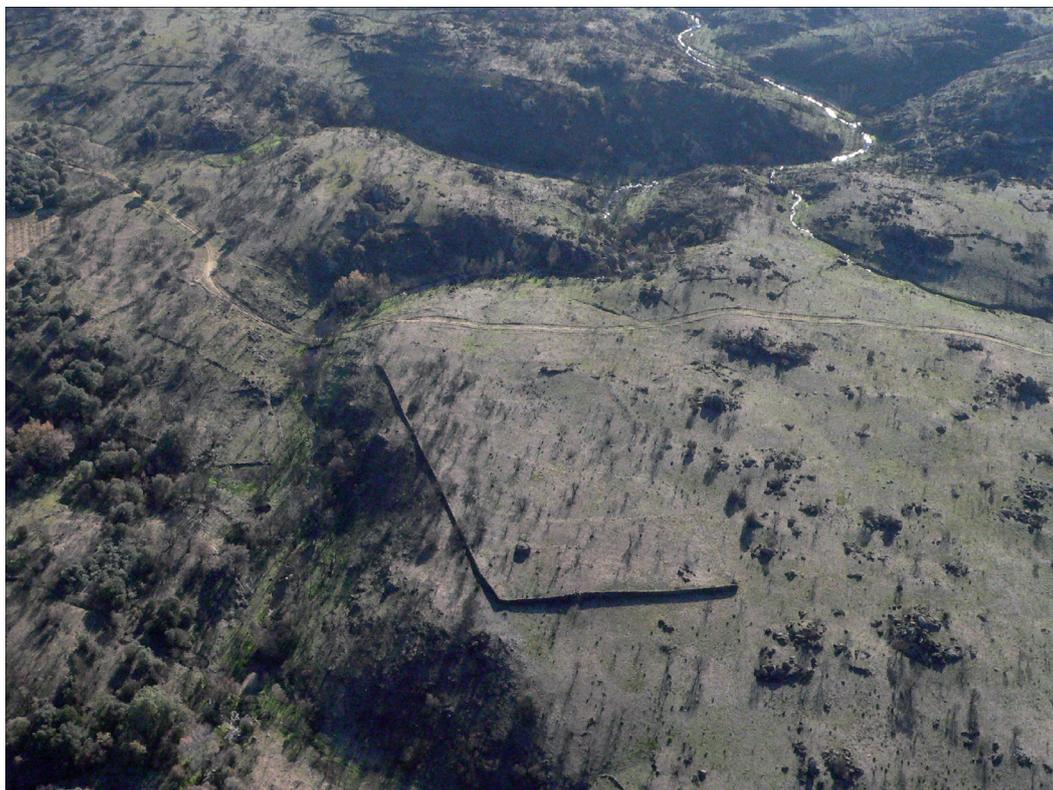
FIG. 8. – Mur de protection de vigne et cabane, à l'angle inférieur droit, sur le versant nord-est du Puig Pedrous (© O. Passarrius).

Ainsi, le mur qui borde au nord et à l'ouest une parcelle située sur le revers nord-est du Puig Pedrous, au cœur de la zone brûlée, est parfaitement visible en vue aérienne oblique et au niveau du sol (fig. 8). Bien conservé, sur une hauteur d'environ 1,40 mètre, et large d'environ 50 centimètres, bien construit en double parement de pierres équarries au marteau, et couvert d'une rangée continue de longues pierres posées de chant, en travers, pour renforcer sa structure et peut-être empêcher les sabots des moutons ou des chèvres d'y trouver un appui, ce mur existait déjà quand le cadastre de 1833 a été dressé. En

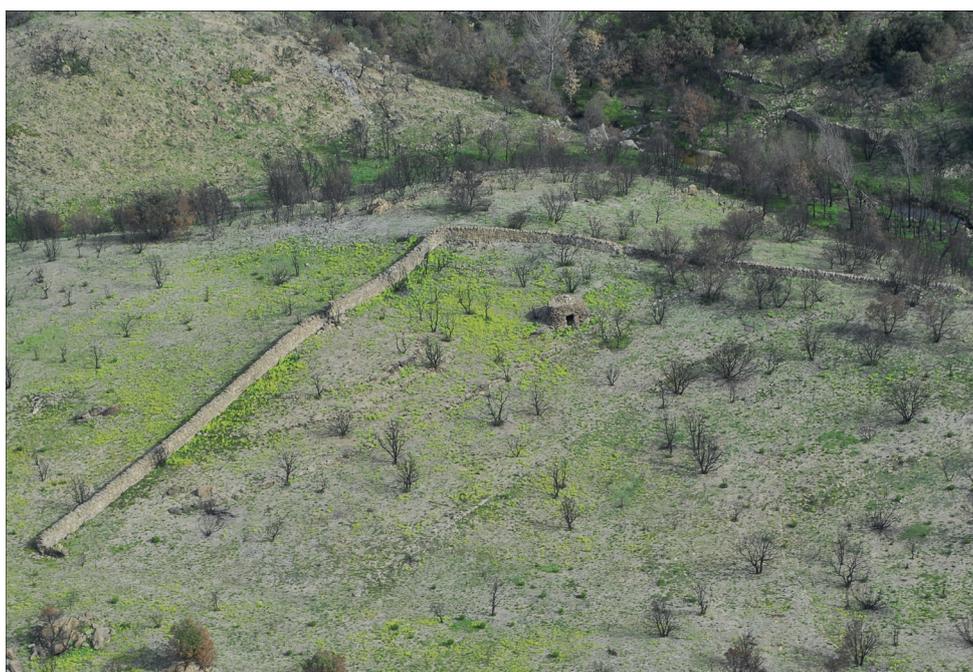
FIG. 9. – Mur de protection de vigne et cabane, à l'angle inférieur droit, sur le versant nord-est du Puig Pedrous, vu du sud : vestiges des terrasses basses aménageant l'espace intérieur de l'enclos cultivé en vigne. L'ouverture de la cabane est à l'opposé du vent dominant du nord (© O. Passarrius).

fait similaires à ceux des murs de la vigne, s'élève au sein de la parcelle, assez près de son angle nord-ouest protégé par le mur où une entrée ménagée dès la construction permet d'accéder directement à la cabane (fig. 9). Le mur et la cabane sont donc contemporains, comme la mise en culture en vigne. Pourtant la cabane est absente du cadastre, ni mentionnée ni dessinée, même d'un simple point. Aucune des quatre cents cabanes relevées dans nos prospections, soit à encorbellement de pierre, soit carrées à toit de tuiles, n'est reportée sur le cadastre. En effet, la cabane n'est pas considérée comme un bâtiment, elle ne paie pas d'imposition particulière. Simple refuge, abri temporaire, resserre à matériel, la cabane n'existe pas sur le plan fiscal, elle est donc omise, car insignifiante. Pourtant nous savons combien elle est utile et objet d'attentions : sa construction et son entretien témoignent d'un vrai savoir-faire de bâtisseurs de la pierre sèche. Son apparition marque pour nous le changement des relations entre l'homme et cette zone montagneuse : les premières « baraques » ou cabanes apparaissent dans nos textes, accompagnant les reconnaissances de parcelles cultivées, avec l'indication de leur construction récente, au ^{xvi}^e siècle, c'est-à-dire quand, une fois les villages de la montagne abandonnés, les paysans se trouvent habiter à une longue distance de ces terres. Le besoin se fait alors sentir d'un lieu où trouver un abri pour la pause du repas, où l'on pourra aussi garder quelques outils et les matériaux nécessaires, éventuellement même dormir quelques nuits, aux beaux jours où le travail des champs peut commencer tôt.

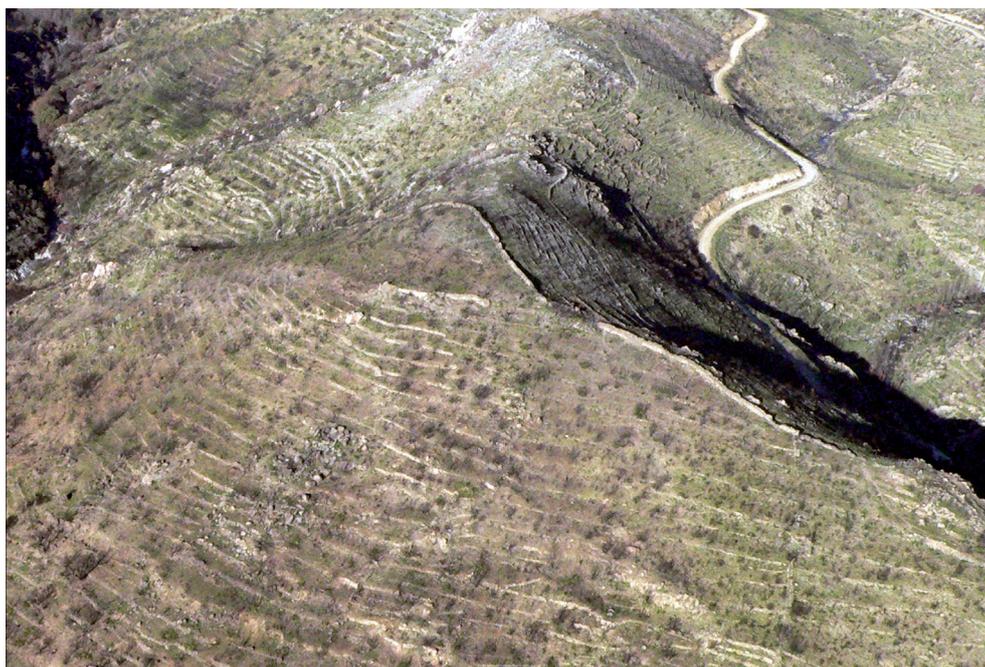
FIG. 10. – Sur les pentes du ravin du Bellagré. Le grand mur courant sur la crête servait de séparation entre les terrasses cultivées au sud et les pâturages du versant nord. On distingue cependant, au nord, des vestiges de murs de terrasses, témoignant de la mise en culture postérieure du versant le moins bien exposé, au nord du grand mur, dans le courant du XIX^e siècle (© O. Passarius).

Le plus surprenant, pour l'observateur d'aujourd'hui, est que le versant nord de ce massif est lui aussi couvert de terrasses, maintenant abandonnées et en ruine. Ces murettes, construites en petits blocs équarris au marteau, sont typiques des dernières époques de mise en culture, au ^{xix^e} siècle (fig. 10).
